## Lote 4 - Rota: Contorno

**FRATAR**  
ENGENHARIA CONSULTIVA

| Diagnóstico da Calçada | Qualidade do Serviço | |
| Endereço: Av.Contorno, 8897 | 40 | D |

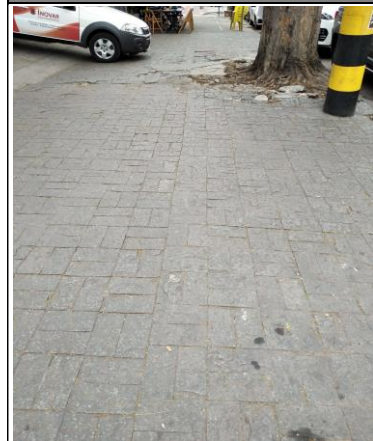
### Foto Geral

| ID | Itens Avaliados | Respostas | Nota |
|---|---|---|---|
| P_3 | Tipo de revestimento da calçada ? | Outro | 0 |
| P_4 | Existência de Buracos ? | Poucos | 5 |
| P_5 | Condições Gerais do Piso e meio-fio da calçada ? | Regular | 5 |
| P_9 | A calçada Possui Rebaixamento de Veículos correto ? | Não | 0 |
| P_11 | O Passeio está no padrão da SMPU ? | Não | 0 |
| P_12 | A testada possui prática de estacionamento sobre o passeio ? | Sim | 0 |
| P_16 | Classificação geral da calçada pelo pesquisador. | Ruim | 0 |
