## Lote 4 - Rota: Raja Gabália

**FRATAR**  
ENGENHARIA CONSULTIVA

| Diagnóstico da Calçada | Qualidade do Serviço | |
| Endereço: Rua Curitiba, 500 | 65 | C |

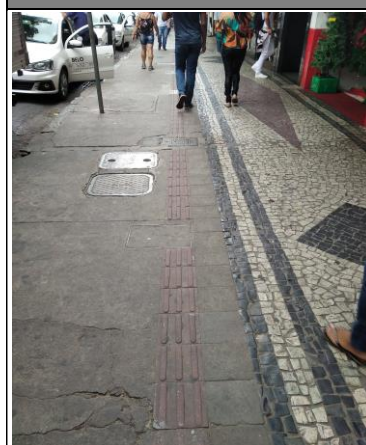
### Foto Geral

| ID | Itens Avaliados | Respostas | Nota |
|---|---|---|---|
| P_5 | Condições Gerais do Piso e meio-fio da calçada ? | Regular | 5 |
| P_6 | Presença de desníveis ? | Leve | 7 |
| P_16 | Classificação geral da calçada pelo pesquisador. | Regular | 5 |

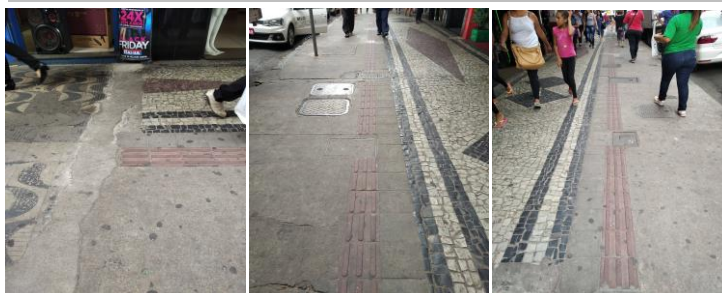
### Fotos Complementares - Detalhes do Passeio

| ID | Itens Avaliados | Respostas | Nota |
|---|---|---|---|
| P_8_1 | O piso tátil está no eixo da faixa livre ? | Não | 0 |
| P_8_8 | O piso tátil está em boas condições aparentes? | Não | 0 |
