## Lote 4 - Rota: Raja Gabágia

**FRATAR**  
ENGENHARIA CONSULTIVA

| Diagnóstico da Calçada | Qualidade do Serviço | |
| Endereço: Av. Raja Gabágia, 4644 | 30 | E |

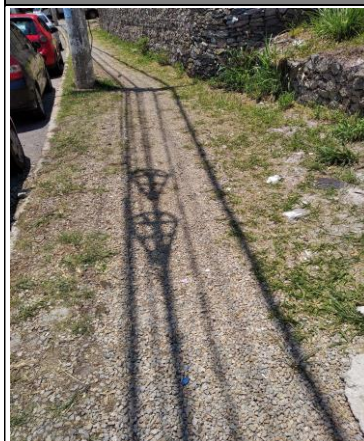
### Foto Geral

| ID | Itens Avaliados | Respostas | Nota |
|---|---|---|---|
| P_3 | Tipo de revestimento da calçada ? | Terra | -10 |
| P_4 | Existência de Buracos ? | Muitos | 0 |
| P_5 | Condições Gerais do Piso e meio-fio da calçada ? | Péssimo | 0 |
| P_16 | Classificação geral da calçada pelo pesquisador. | Ruim | 0 |
