| Diagnóstico da Calçada | Qualidade do Serviço | |
| Endereço: Av. Afonso Pena, s/nº | 74 | B |
| Num. Lote CTM: 80295000150 | | |

## Lote 5 - Rota: Afonso Pena

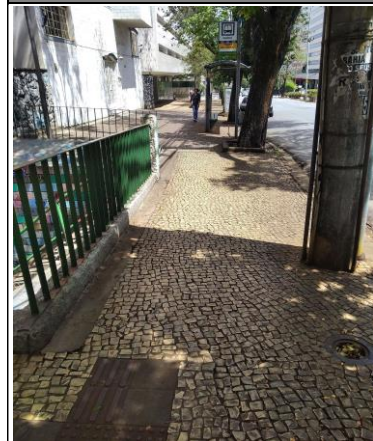
Foto Geral

| ID | Itens Avaliados | Respostas | Nota |
|---|---|---|---|
| P_3 | Tipo de revestimento da calçada ? | Pedra Portuguesa | 8 |
| P_5 | Condições Gerais do Piso e meio-fio da calçada ? | Ótimo(a) | 10 |
| P_16 | Classificação geral da calçada pelo pesquisador. | Ótimo(a) | 10 |
