## Lote 4 - Rota: Raja Gabágia

| Diagnóstico da Calçada | Qualidade do Serviço | |
| Endereço: Rua São Paulo, 1480 | 37 | D |
| Data do Registro: 08/11/2019 10:12:33 | | |

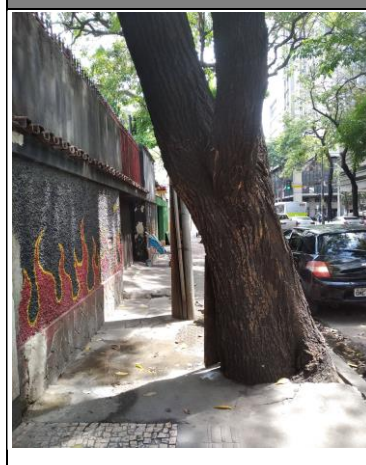
### Foto Geral

| ID | Itens Avaliados | Respostas | Nota |
|---|---|---|---|
| P_4 | Existência de Buracos ? | Muitos | 0 |
| P_5 | Condições Gerais do Piso e meio-fio da calçada ? | Péssimo | 0 |
| P_6 | Presença de desníveis ? | Médio | 3 |
| P_16 | Classificação geral da calçada pelo pesquisador. | Ruim | 0 |
