# Lote 5 - Rota: Sul

**FRATAR**  
ENGENHARIA CONSULTIVA

| Diagnóstico da Calçada | Qualidade do Serviço | |
| Endereço: Av. Cristovão Colombo, 419 | 68 | C |

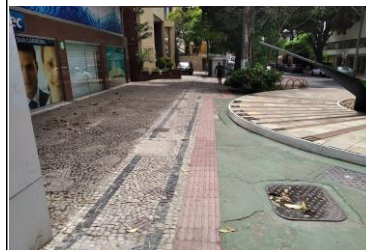
## Foto Geral

| ID | Itens Avaliados | Respostas | Nota |
|---|---|---|---|
| P_5 | Condições Gerais do Piso e meio-fio da calçada ? | Regular | 5 |
| P_16 | Classificação geral da calçada pelo pesquisador. | Regular | 5 |
