# Lote 1 - Rota: Padre Pedro Pinto

| Diagnóstico da Calçada | Qualidade do Serviço | |
| Endereço: Rua Padre Pedro Pinto, 600 | 67 | C |
| Data do Registro: 22/11/2019 10:42:06 | | |

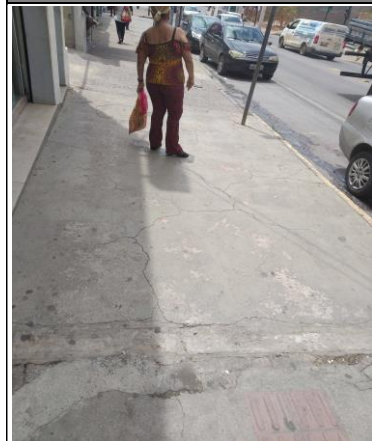
## Foto Geral

| ID | Itens Avaliados | Respostas | Nota |
|---|---|---|---|
| P_5 | Condições Gerais do Piso e meio-fio da calçada ? | Regular | 5 |
| P_6 | Presença de desníveis ? | Leve | 7 |
| P_16 | Classificação geral da calçada pelo pesquisador. | Regular | 5 |
