## Lote 5 - Rota: Sul

FRATAR  
ENGENHARIA CONSULTIVA

| Diagnóstico da Calçada | Qualidade do Serviço | |
| Endereço: Av. Nossa Sra. Do Carmo, 1165 | 41 | D |

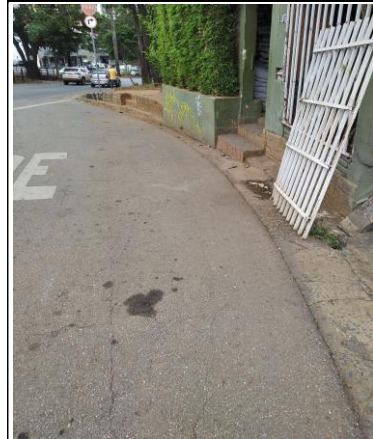
## Foto Geral

| ID | Itens Avaliados | Respostas | Nota |
|---|---|---|---|
| P_2 | Qual a largura livre do Passeio ? | Abaixo 0.80 m | 1 |
| P_5 | Condições Gerais do Piso e meio-fio da calçada ? | Péssimo | 0 |
| P_16 | Classificação geral da calçada pelo pesquisador. | Ruim | 0 |
