# Lote 1 - Rota: Noroeste

| Diagnóstico da Calçada | Qualidade do Serviço | |
| Endereço: Av. Brigadeiro Eduardo Gomes, 1639 | 55 | C |
| Data do Registro: 26/11/2019 16:15:06 | | |

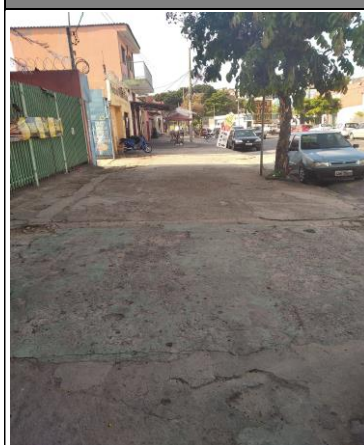
## Foto Geral

| ID | Itens Avaliados | Respostas | Nota |
|---|---|---|---|
| P_4 | Existência de Buracos ? | Poucos | 5 |
| P_5 | Condições Gerais do Piso e meio-fio da calçada ? | Péssimo | 0 |
| P_16 | Classificação geral da calçada pelo pesquisador. | Ruim | 0 |

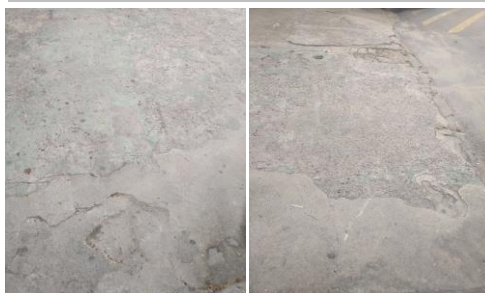
## Fotos Complementares - Detalhes do Passeio

| ID | Itens Avaliados | Respostas | Nota |
|---|---|---|---|
| P_9 | A calçada Possui Rebaixamento de Veículos correto ? | Não | 0 |
