# Lote 1 - Rota: Noroeste

| Diagnóstico da Calçada | Qualidade do Serviço | |
| Endereço: Av. Ivaí, 123 | 48 | D |
| Data do Registro: 25/11/2019 14:57:28 | | |

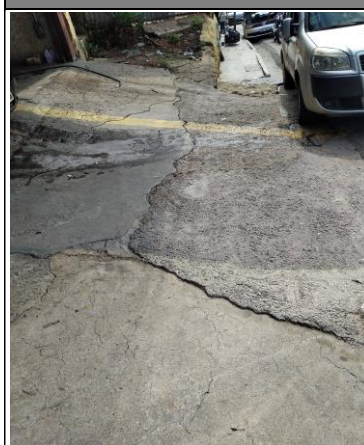
## Foto Geral

| ID | Itens Avaliados | Respostas | Nota |
|---|---|---|---|
| P_5 | Condições Gerais do Piso e meio-fio da calçada ? | Péssimo | 0 |
| P_6 | Presença de desníveis ? | Médio | 3 |
| P_9 | A calçada Possui Rebaixamento de Veículos correto ? | Não | 0 |
| P_11 | O Passeio está no padrão da SMPU ? | Não | 0 |
| P_16 | Classificação geral da calçada pelo pesquisador. | Ruim | 0 |

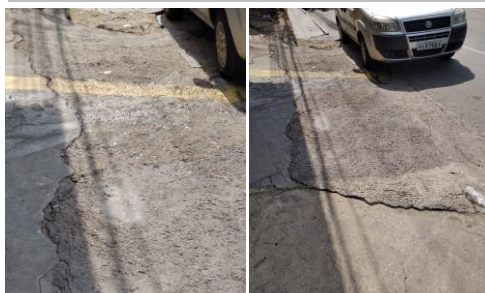
## Fotos Complementares - Detalhes do Passeio

| ID | Itens Avaliados | Respostas | Nota |
|---|---|---|---|
| P_4 | Existência de Buracos ? | Poucos | 5 |
