## Lote 4 - Rota: Raja Gabália

**FRATAR**  
ENGENHARIA CONSULTIVA

| Diagnóstico da Calçada | Qualidade do Serviço | |
| Endereço: Av. Álvares Cabral, 970 | 55 | C |

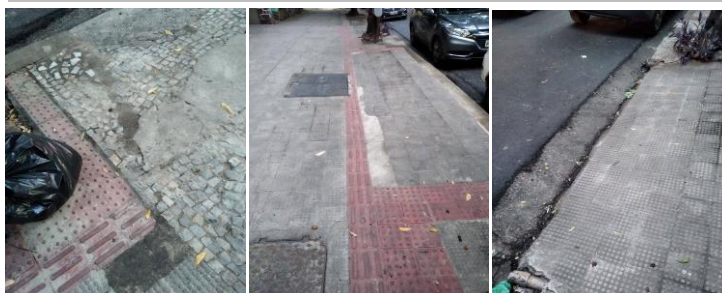
### Fotos Complementares - Detalhes do Passeio

| ID | Itens Avaliados | Respostas | Nota |
|---|---|---|---|
| P_8_1 | O piso tátil está no eixo da faixa livre ? | Não | 0 |
| P_8_2 | Se tem uma leve mudança de direção está conforme a norma ? | Não | 0 |
