# Lote 5 - Rota: Sul

| Diagnóstico da Calçada | Qualidade do Serviço | |
| Endereço: Av. Nossa Sra. Do Carmo, s/nº | 64 | C |
| Num. Lote CTM: 80427400055 | | |

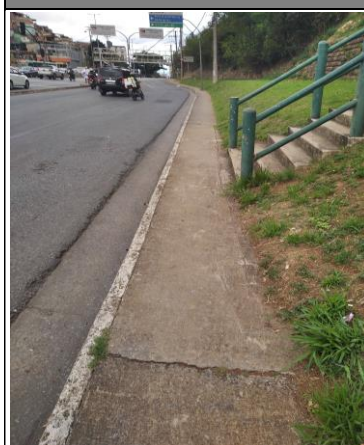
## Foto Geral

| ID | Itens Avaliados | Respostas | Nota |
|---|---|---|---|
| P_2 | Qual a largura livre do Passeio ? | Entre 0.80 m e 1.20 m | 4 |
| P_5 | Condições Gerais do Piso e meio-fio da calçada ? | Regular | 5 |
| P_11 | O Passeio está no padrão da SMPU ? | Não | 0 |
| P_16 | Classificação geral da calçada pelo pesquisador. | Regular | 5 |
