# Lote 3 - Rota: Augusto de Lima

**FRATAR**  
ENGENHARIA CONSULTIVA

| Diagnóstico da Calçada | Qualidade do Serviço | |
| Endereço: Av. Augusto de Lima, 2010 | 47 | D |

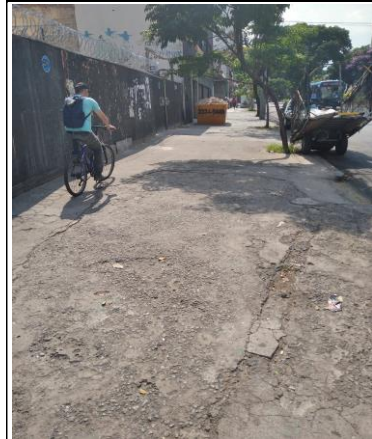
## Foto Geral

| ID | Itens Avaliados | Respostas | Nota |
|---|---|---|---|
| P_4 | Existência de Buracos ? | Muitos | 0 |
| P_5 | Condições Gerais do Piso e meio-fio da calçada ? | Péssimo | 0 |
| P_11 | O Passeio está no padrão da SMPU ? | Não | 0 |
| P_16 | Classificação geral da calçada pelo pesquisador. | Ruim | 0 |

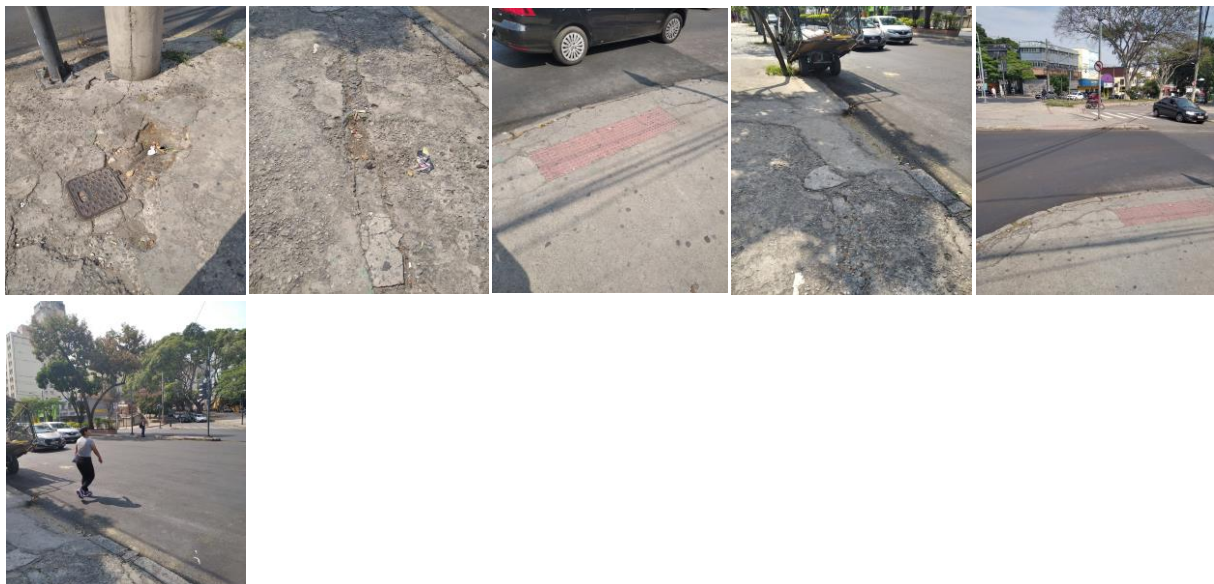
## Fotos Complementares - Detalhes do Passeio

| ID | Itens Avaliados | Respostas | Nota |
|---|---|---|---|
| P_7_1_2 | Se for do Tipo 1, O rebaixo tem abas conforme a norma ? | Não | -1 |
| P_7_3 | O rebaixo possui piso tátil ? | Tem só piso de alerta | -1 |
| P_7_3_1 | O piso tátil de alerta e direcional do rebaixo está conforme a norma ? | Não | -1 |
