# Lote 1 - Rota: Noroeste

| Diagnóstico da Calçada | Qualidade do Serviço | |
| Endereço: Av. Abílio Machado, 756 | 57 | C |
| Data do Registro: 08/11/2019 10:39:00 | | |

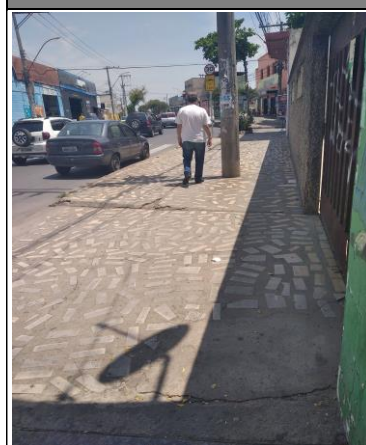
## Foto Geral

| ID | Itens Avaliados | Respostas | Nota |
|---|---|---|---|
| P_4 | Existência de Buracos ? | Poucos | 5 |
| P_5 | Condições Gerais do Piso e meio-fio da calçada ? | Regular | 5 |
| P_6 | Presença de desníveis ? | Leve | 7 |
| P_9 | A calçada Possui Rebaixamento de Veículos correto ? | Não | 0 |
| P_11 | O Passeio está no padrão da SMPU ? | Não | 0 |
| P_16 | Classificação geral da calçada pelo pesquisador. | Regular | 5 |
