# Lote 1 - Rota: Noroeste

**FRATAR**  
ENGENHARIA CONSULTIVA

| Diagnóstico da Calçada | Qualidade do Serviço | |
| Endereço: Av. Abílio Machado, 559 | 70 | C |

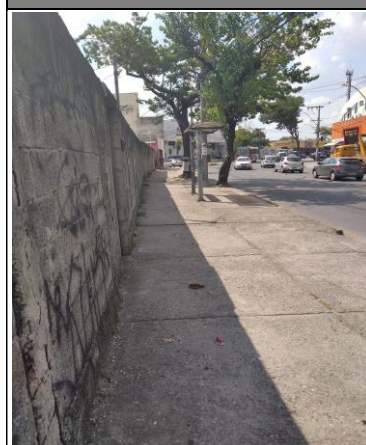
## Foto Geral

| ID | Itens Avaliados | Respostas | Nota |
|---|---|---|---|
| P_16 | Classificação geral da calçada pelo pesquisador. | Ruim | 0 |

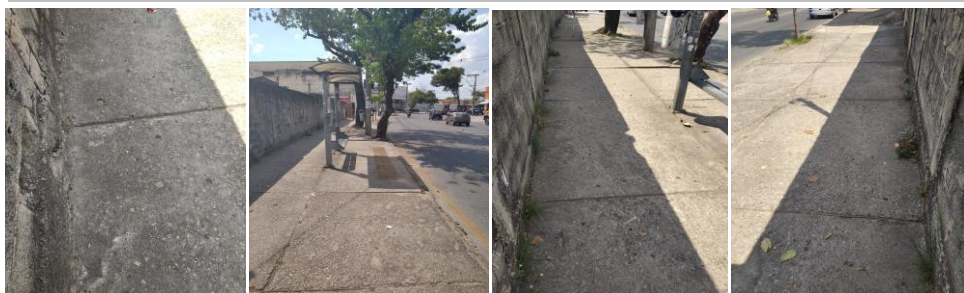
## Fotos Complementares - Detalhes do Passeio

| ID | Itens Avaliados | Respostas | Nota |
|---|---|---|---|
| P_4 | Existência de Buracos ? | Poucos | 5 |
| P_5 | Condições Gerais do Piso e meio-fio da calçada ? | Regular | 5 |
