# Lote 4 - Rota: Raja Gabália

| Diagnóstico da Calçada | Qualidade do Serviço | |
| Endereço: Av. Álvares Cabral, 1334 | 45 | D |
| Data do Registro: 20/11/2019 17:29:27 | | |

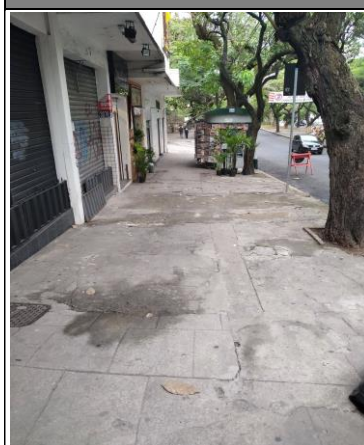
## Foto Geral

| ID | Itens Avaliados | Respostas | Nota |
|---|---|---|---|
| P_4 | Existência de Buracos ? | Muitos | 0 |
| P_5 | Condições Gerais do Piso e meio-fio da calçada ? | Péssimo | 0 |
| P_6 | Presença de desníveis ? | Leve | 7 |
| P_9 | A calçada Possui Rebaixamento de Veículos correto ? | Não | 0 |
| P_11 | O Passeio está no padrão da SMPU ? | Não | 0 |
| P_16 | Classificação geral da calçada pelo pesquisador. | Ruim | 0 |

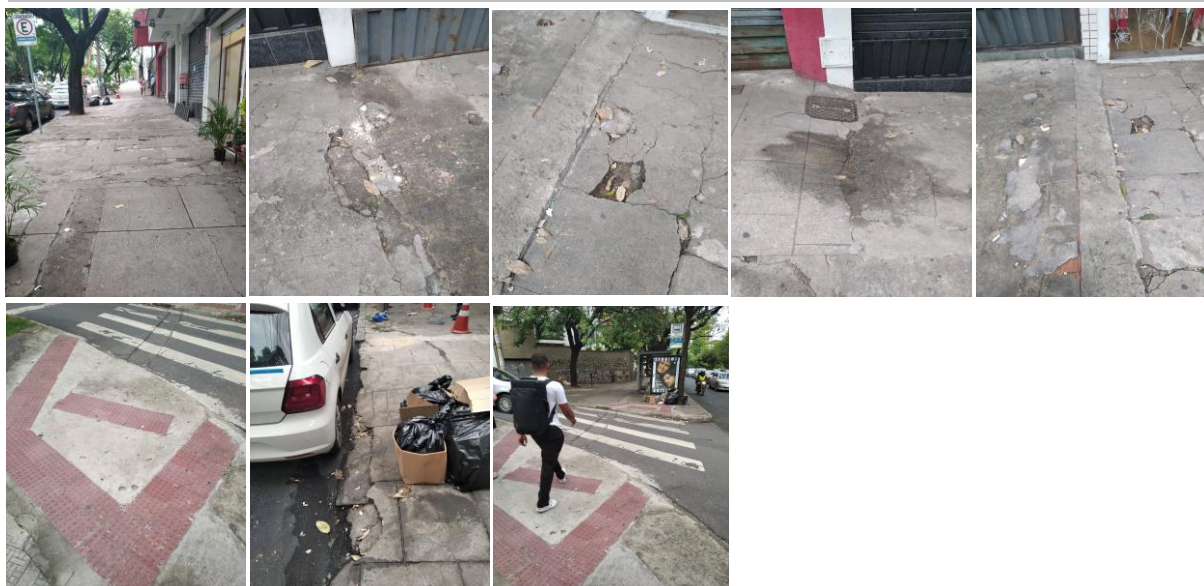
## Fotos Complementares - Detalhes do Passeio

| ID | Itens Avaliados | Respostas | Nota |
|---|---|---|---|
| P_7_1_2 | Se for do Tipo 1, O rebaixo tem abas conforme a norma ? | Não | -1 |
| P_7_3 | O rebaixo possui piso tátil ? | Tem só piso de alerta | -1 |
