# Lote 1 - Rota: Carlos Luz

**FRATAR**  
ENGENHARIA CONSULTIVA

| Diagnóstico da Calçada | Qualidade do Serviço | |
| Endereço: Rua Conceição do Mato Dentro, 405 | 69 | C |

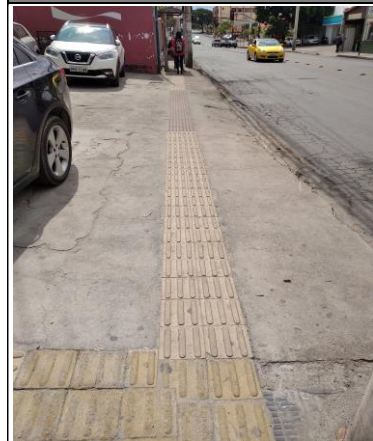
## Foto Geral

| ID | Itens Avaliados | Respostas | Nota |
|---|---|---|---|
| P_4 | Existência de Buracos ? | Poucos | 5 |
| P_5 | Condições Gerais do Piso e meio-fio da calçada ? | Regular | 5 |
| P_16 | Classificação geral da calçada pelo pesquisador. | Regular | 5 |
