# Lote 4 - Rota: Raja Gabáglia

**FRATAR**  
ENGENHARIA CONSULTIVA

| Diagnóstico da Calçada | Qualidade do Serviço | |
|---|---|---|
| Endereço: Rua São Paulo, 994 | 60 | C |
| Data do Registro: 08/11/2019 11:21:59 | | |

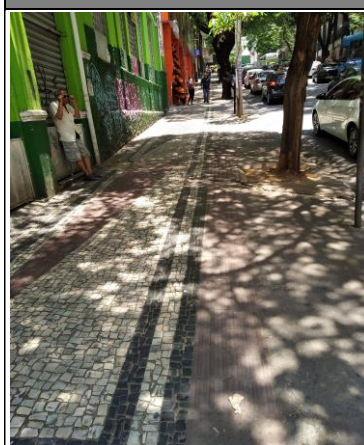
## Foto Geral

| ID | Itens Avaliados | Respostas | Nota |
|---|---|---|---|
| P_4 | Existência de Buracos ? | Poucos | 5 |
| P_5 | Condições Gerais do Piso e meio-fio da calçada ? | Regular | 5 |
| P_16 | Classificação geral da calçada pelo pesquisador. | Regular | 5 |

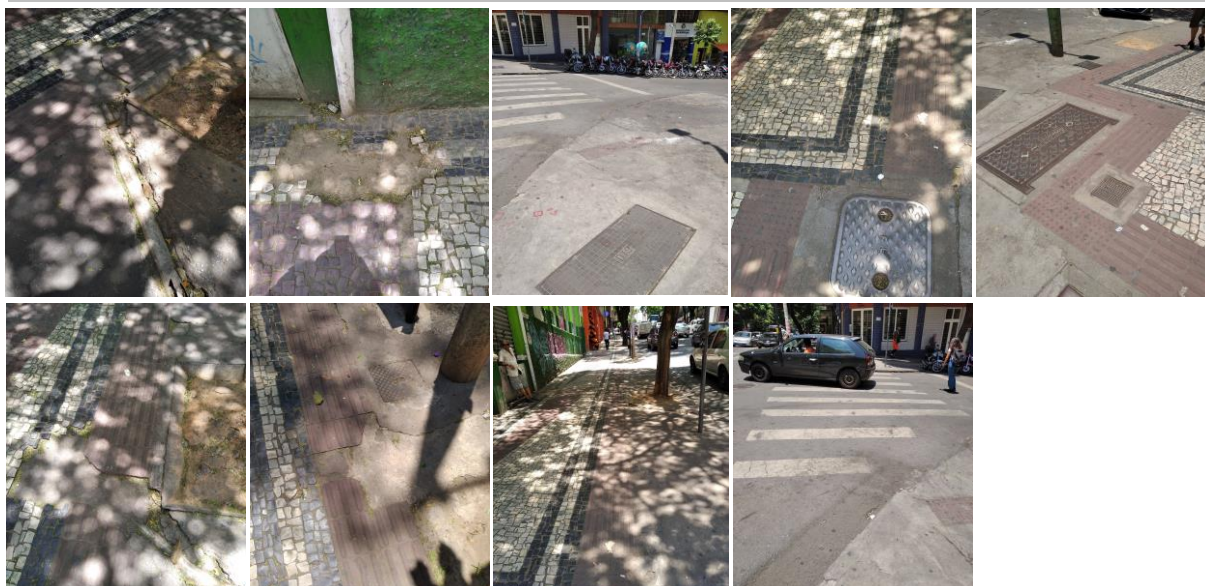
## Fotos Complementares - Detalhes do Passeio

| ID | Itens Avaliados | Respostas | Nota |
|---|---|---|---|
| P_7_1_2 | Se for do Tipo 1, O rebaixo tem abas conforme a norma ? | Não | -1 |
| P_7_3 | O rebaixo possui piso tátil ? | Tem só piso de alerta | -1 |
| P_7_3_1 | O piso tátil de alerta e direcional do rebaixo está conforme a norma ? | Não | -1 |
| P_8_8 | O piso tátil está em boas condições aparentes? | Não | 0 |
