# Lote 5 - Rota: Sul

**FRATAR**  
ENGENHARIA CONSULTIVA

| Diagnóstico da Calçada | Qualidade do Serviço | |
| Endereço: Gonçalves Dias, 1434 | 63 | C |

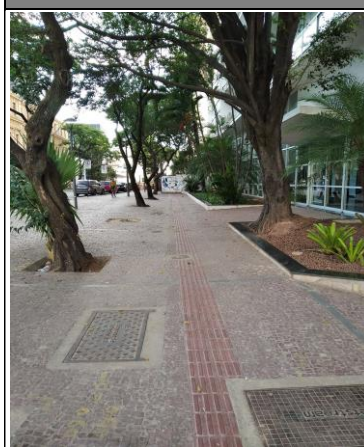
## Foto Geral

| ID | Itens Avaliados | Respostas | Nota |
|---|---|---|---|
| P_16 | Classificação geral da calçada pelo pesquisador. | Regular | 5 |

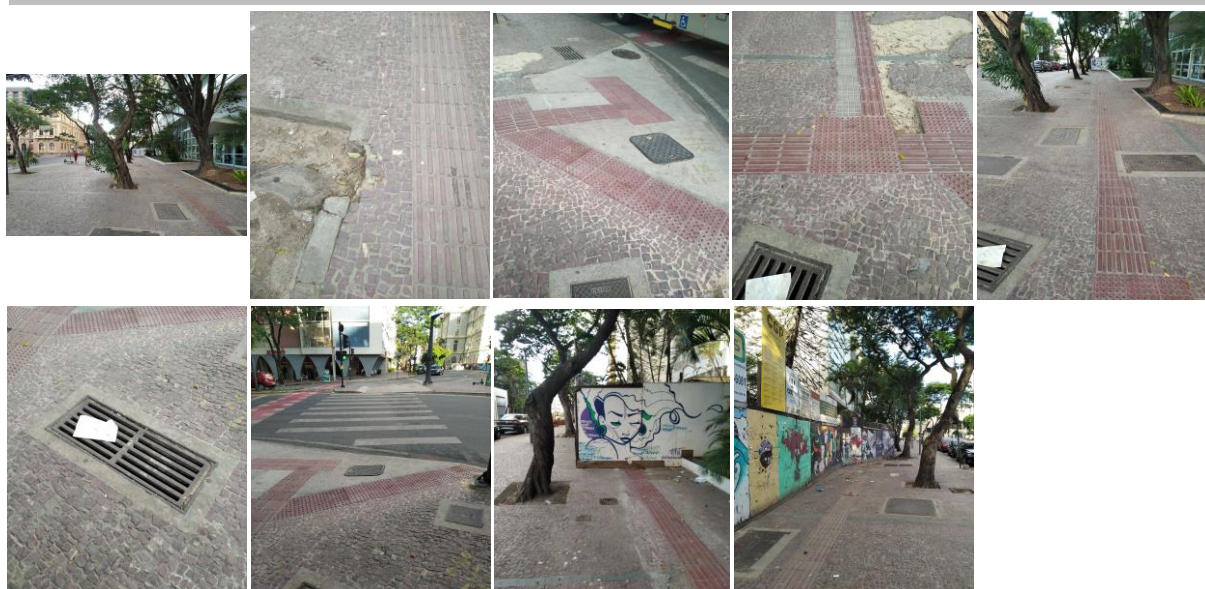
## Fotos Complementares - Detalhes do Passeio

| ID | Itens Avaliados | Respostas | Nota |
|---|---|---|---|
| P_4 | Existência de Buracos ? | Poucos | 5 |
| P_13 | Existe algum dispositivo de Drenagem sobre a calçada ? | Sim | -5 |

| ID | Itens Avaliados | Respostas | Nota |
|---|---|---|---|
| P_13_2 | Dispositivo de Drenagem oferece risco para caminamento seguro de pedestre? | Sim | -5 |
