# Lote 4 - Rota: Raja Gabágia

**FRATAR**  
ENGENHARIA CONSULTIVA

| Diagnóstico da Calçada | Qualidade do Serviço | |
| Endereço: Rua Curitiba, 560 | 60 | C |

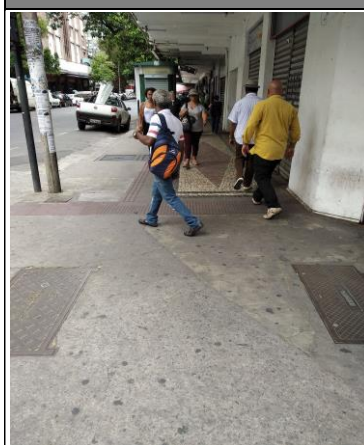
Foto Geral

| ID | Itens Avaliados | Respostas | Nota |
|---|---|---|---|
| P_16 | Classificação geral da calçada pelo pesquisador. | Regular | 5 |

Observações: Acesso através da Rua dos Tupinambás, 775

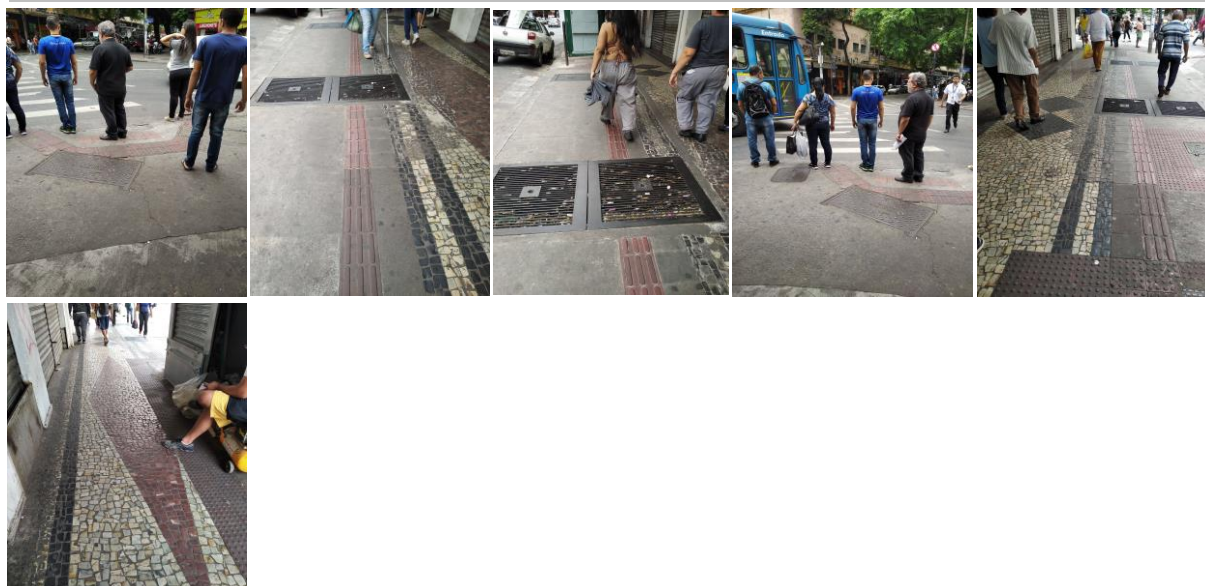
Fotos Complementares - Detalhes do Passeio

| ID | Itens Avaliados | Respostas | Nota |
|---|---|---|---|
| P_4 | Existência de Buracos ? | Poucos | 5 |
| P_5 | Condições Gerais do Piso e meio-fio da calçada ? | Regular | 5 |
| P_11 | O Passeio está no padrão da SMPU ? | Não | 0 |

| ID | Itens Avaliados | Respostas | Nota |
|---|---|---|---|
| P_7_1_2 | Se for do Tipo 1, O rebaixo tem abas conforme a norma ? | Não | -1 |
| P_7_3 | O rebaixo possui piso tátil ? | Tem só piso de alerta | -1 |
| P_7_3_1 | O piso tátil de alerta e direcional do rebaixo está conforme a norma ? | Não | -1 |
