# Lote 1 - Rota: Carlos Luz

**FRATAR**  
ENGENHARIA CONSULTIVA

| Diagnóstico da Calçada | Qualidade do Serviço | |
| Endereço: Rua Conceição do Mato Dentro, 370 | 59 | C |

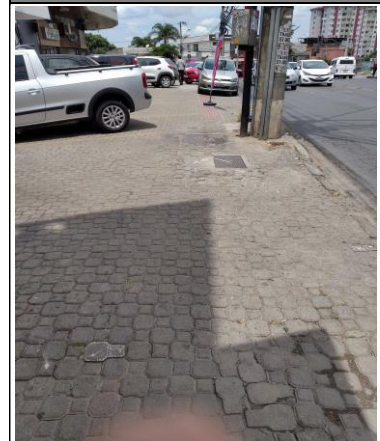
## Foto Geral

| ID | Itens Avaliados | Respostas | Nota |
|---|---|---|---|
| P_4 | Existência de Buracos ? | Poucos | 5 |
| P_5 | Condições Gerais do Piso e meio-fio da calçada ? | Regular | 5 |
| P_12 | A testada possui prática de estacionamento sobre o passeio ? | Sim | 0 |
| P_16 | Classificação geral da calçada pelo pesquisador. | Regular | 5 |
