# Lote 1 - Rota: Noroeste

**FRATAR**  
ENGENHARIA CONSULTIVA

| Diagnóstico da Calçada | Qualidade do Serviço | |
| Endereço: Av. Ivaí, 214 | 55 | C |

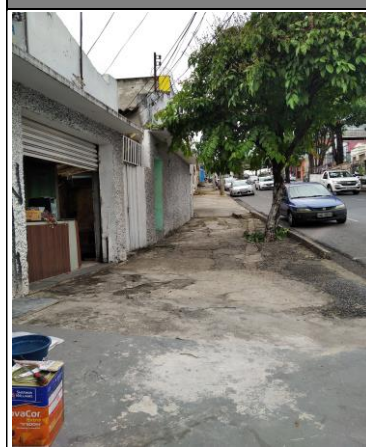
## Foto Geral

| ID | Itens Avaliados | Respostas | Nota |
|---|---|---|---|
| P_4 | Existência de Buracos ? | Poucos | 5 |
| P_5 | Condições Gerais do Piso e meio-fio da calçada ? | Péssimo | 0 |
| P_9 | A calçada Possui Rebaixamento de Veículos correto ? | Não | 0 |
| P_11 | O Passeio está no padrão da SMPU ? | Não | 0 |
| P_16 | Classificação geral da calçada pelo pesquisador. | Ruim | 0 |
