# Lote 5 - Rota: Afonso Pena

| Diagnóstico da Calçada | Qualidade do Serviço | |
| Endereço: Av. Afonso Pena, 4405 | 68 | C |
| Data do Registro: 01/11/2019 09:46:42 | | |

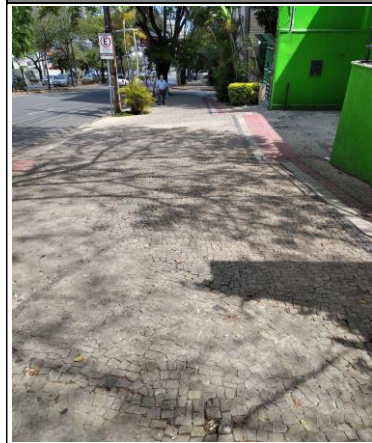
## Foto Geral

| ID | Itens Avaliados | Respostas | Nota |
|---|---|---|---|
| P_4 | Existência de Buracos ? | Poucos | 5 |
| P_9 | A calçada Possui Rebaixamento de Veículos correto ? | Não | 0 |
| P_11 | O Passeio está no padrão da SMPU ? | Não | 0 |
| P_16 | Classificação geral da calçada pelo pesquisador. | Regular | 5 |

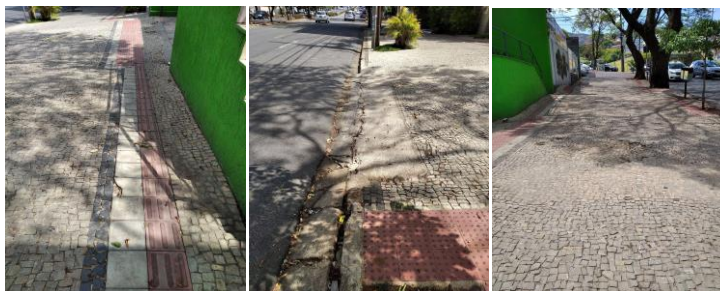
## Fotos Complementares - Detalhes do Passeio

| ID | Itens Avaliados | Respostas | Nota |
|---|---|---|---|
| P_8_1 | O piso tátil está no eixo da faixa livre ? | Não | 0 |
| P_8_2 | Se tem uma leve mudança de direção está conforme a norma ? | Não | 0 |
