# Lote 1 - Rota: Noroeste

**FRATAR**  
ENGENHARIA CONSULTIVA

| Diagnóstico da Calçada | Qualidade do Serviço | |
| Endereço: Av. Ivaí, 192 | 43 | D |

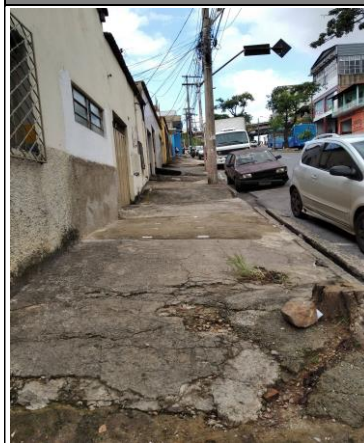
## Foto Geral

| ID | Itens Avaliados | Respostas | Nota |
|---|---|---|---|
| P_4 | Existência de Buracos ? | Muitos | 0 |
| P_5 | Condições Gerais do Piso e meio-fio da calçada ? | Péssimo | 0 |
| P_6 | Presença de desníveis ? | Médio | 3 |
| P_16 | Classificação geral da calçada pelo pesquisador. | Ruim | 0 |
