## Lote 4 - Rota: Contorno

| Diagnóstico da Calçada | Qualidade do Serviço | |
| Endereço: Av.Contorno, 7031 | 85 | B |

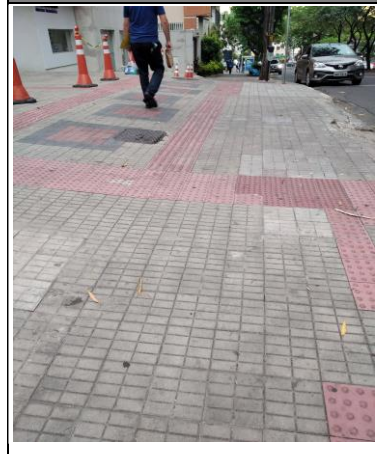
### Foto Geral

| ID | Itens Avaliados | Respostas | Nota |
|---|---|---|---|
| P_6 | Presença de desníveis ? | Leve | 7 |
| P_16 | Classificação geral da calçada pelo pesquisador. | Regular | 5 |

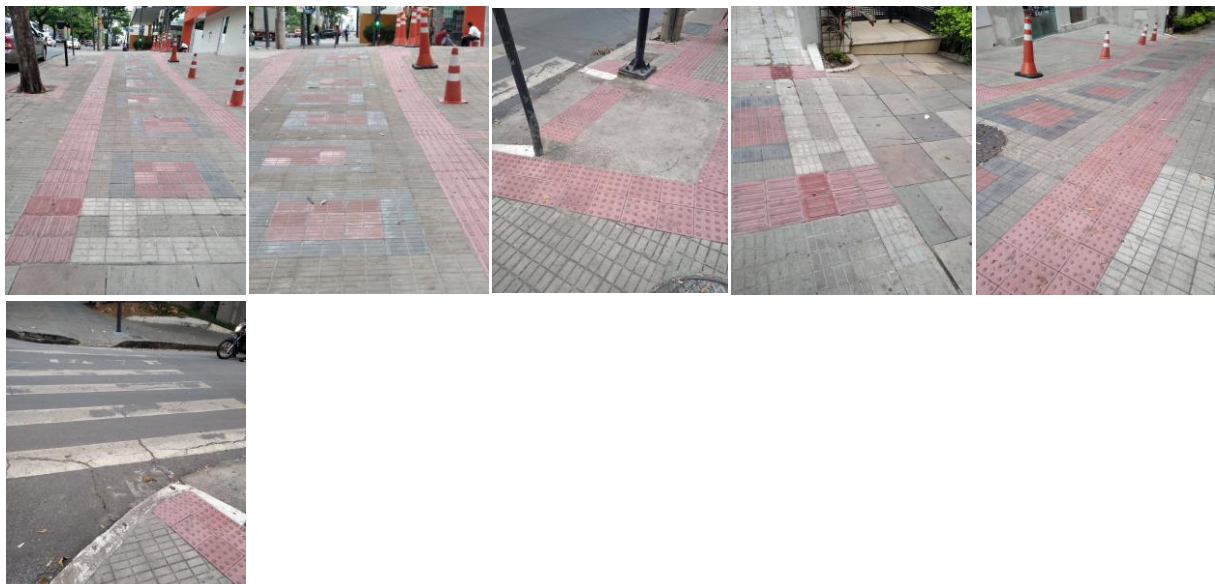
### Fotos Complementares - Detalhes do Passeio

| ID | Itens Avaliados | Respostas | Nota |
|---|---|---|---|
| P_7_1_2 | Se for do Tipo 1, O rebaixo tem abas conforme a norma ? | Não | -1 |
| P_7_3 | O rebaixo possui piso tátil ? | Tem só piso de alerta | -1 |
