## Lote 4 - Rota: Contorno

| Diagnóstico da Calçada | Qualidade do Serviço | |
| Endereço: Av.Contorno, 4849 | 65 | C |
| Data do Registro: 04/11/2019 17:14:57 | | |

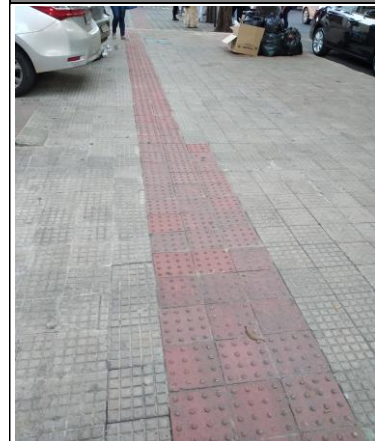
Foto Geral

| ID | Itens Avaliados | Respostas | Nota |
|---|---|---|---|
| P_4 | Existência de Buracos ? | Poucos | 5 |
| P_5 | Condições Gerais do Piso e meio-fio da calçada ? | Regular | 5 |
| P_12 | A testada possui prática de estacionamento sobre o passeio ? | Sim | 0 |
| P_16 | Classificação geral da calçada pelo pesquisador. | Regular | 5 |

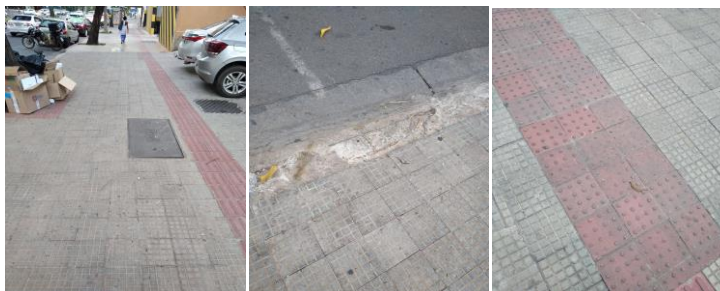
Fotos Complementares - Detalhes do Passeio

| ID | Itens Avaliados | Respostas | Nota |
|---|---|---|---|
| P_8_8 | O piso tátil está em boas condições aparentes? | Não | 0 |
