# Lote 5 - Rota: Sul

**FRATAR**  
ENGENHARIA CONSULTIVA

| Diagnóstico da Calçada | Qualidade do Serviço | |
| Endereço: Av. Cristovão Colombo, 263 | 63 | C |

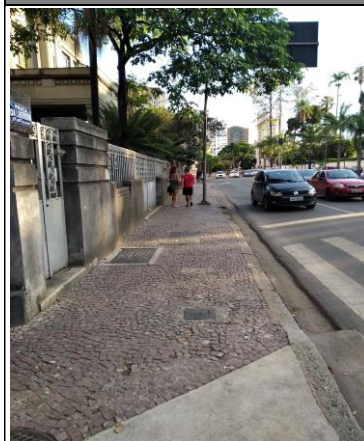
## Foto Geral

| ID | Itens Avaliados | Respostas | Nota |
|---|---|---|---|
| P_16 | Classificação geral da calçada pelo pesquisador. | Regular | 5 |

Observações: Praça da Liberdade Nº 263

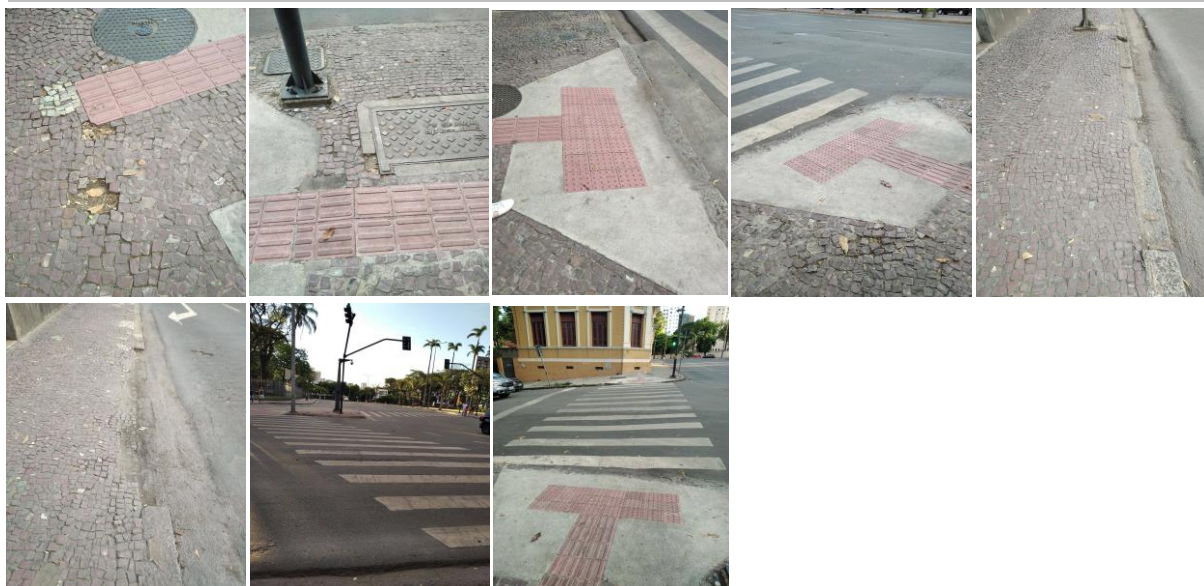
## Fotos Complementares - Detalhes do Passeio

| ID | Itens Avaliados | Respostas | Nota |
|---|---|---|---|
| P_4 | Existência de Buracos ? | Poucos | 5 |
| P_5 | Condições Gerais do Piso e meio-fio da calçada ? | Regular | 5 |
| P_9 | A calçada Possui Rebaixamento de Veículos correto ? | Não | 0 |
| P_11 | O Passeio está no padrão da SMPU ? | Não | 0 |
