## Lote 3 - Rota: Antônio Carlos II

**FRATAR**  
ENGENHARIA CONSULTIVA

| Diagnóstico da Calçada | Qualidade do Serviço | |
| Endereço: Av. Portugal, 1041 | 50 | D |

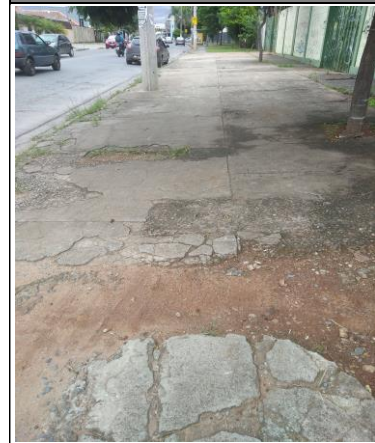
### Foto Geral

| ID | Itens Avaliados | Respostas | Nota |
|---|---|---|---|
| P_4 | Existência de Buracos ? | Muitos | 0 |
| P_5 | Condições Gerais do Piso e meio-fio da calçada ? | Péssimo | 0 |
| P_9 | A calçada Possui Rebaixamento de Veículos correto ? | Não | 0 |
| P_11 | O Passeio está no padrão da SMPU ? | Não | 0 |
| P_16 | Classificação geral da calçada pelo pesquisador. | Ruim | 0 |
