# Lote 1 - Rota: Padre Pedro Pinto

**FRATAR**  
ENGENHARIA CONSULTIVA

| Diagnóstico da Calçada | Qualidade do Serviço | |
|---|---|---|
| Endereço: Rua Padre Pedro Pinto, 2640 | 50 | D |
| Num. Lote CTM: 190139600035 | | |

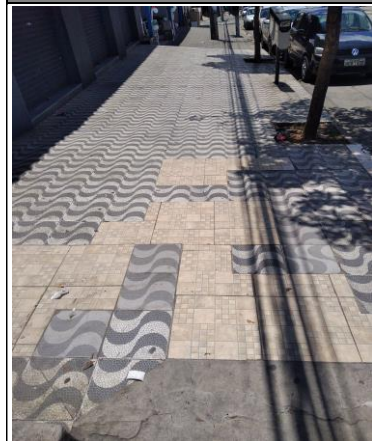
## Foto Geral

| ID | Itens Avaliados | Respostas | Nota |
|---|---|---|---|
| P_3 | Tipo de revestimento da calçada ? | Outro | 0 |
| P_6 | Presença de desníveis ? | Severo | 0 |
| P_16 | Classificação geral da calçada pelo pesquisador. | Ruim | 0 |
