# Lote 1 - Rota: Noroeste

**FRATAR**  
ENGENHARIA CONSULTIVA

| Diagnóstico da Calçada | Qualidade do Serviço | |
| Endereço: Av. Abílio Machado, 750 | 68 | C |

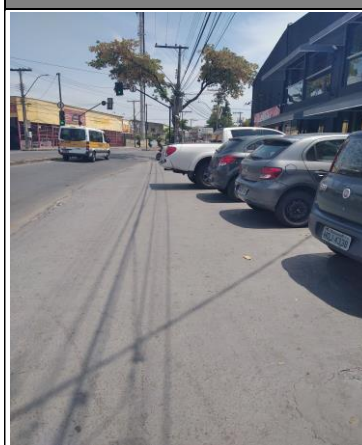
Foto Geral

| ID | Itens Avaliados | Respostas | Nota |
|---|---|---|---|
| P_4 | Existência de Buracos ? | Poucos | 5 |
| P_11 | O Passeio está no padrão da SMPU ? | Não | 0 |
| P_12 | A testada possui prática de estacionamento sobre o passeio ? | Sim | 0 |
| P_16 | Classificação geral da calçada pelo pesquisador. | Regular | 5 |

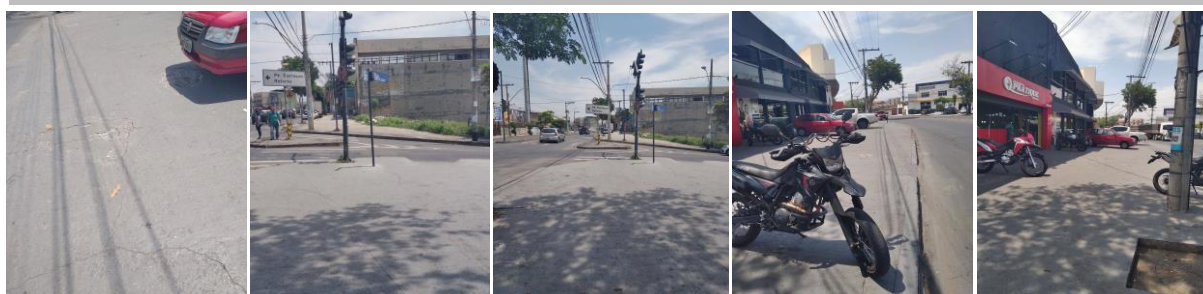
Fotos Complementares - Detalhes do Passeio

| ID | Itens Avaliados | Respostas | Nota |
|---|---|---|---|
| P_7_1_2 | Se for do Tipo 1, O rebaixo tem abas conforme a norma ? | Não | -1 |
| P_7_3 | O rebaixo possui piso tátil ? | Não tem nenhum | -1 |
