## Lote 3 - Rota: Antônio Carlos II

| Diagnóstico da Calçada | Qualidade do Serviço | |
| Endereço: Av. Portugal, 340 | 47 | D |
| Data do Registro: 16/11/2019 09:55:59 | | |

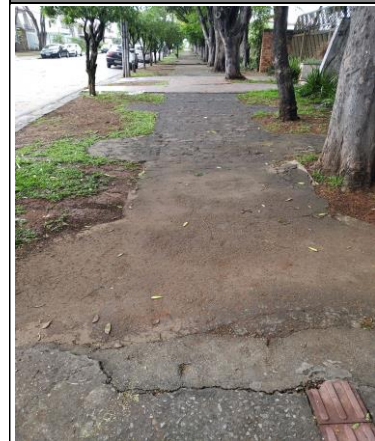
### Foto Geral

| ID | Itens Avaliados | Respostas | Nota |
|---|---|---|---|
| P_4 | Existência de Buracos ? | Muitos | 0 |
| P_5 | Condições Gerais do Piso e meio-fio da calçada ? | Péssimo | 0 |
| P_6 | Presença de desníveis ? | Leve | 7 |
| P_9 | A calçada Possui Rebaixamento de Veículos correto ? | Não | 0 |
| P_11 | O Passeio está no padrão da SMPU ? | Não | 0 |
| P_16 | Classificação geral da calçada pelo pesquisador. | Ruim | 0 |
