## Lote 5 - Rota: Afonso Pena

| Diagnóstico da Calçada | Qualidade do Serviço | |
| Endereço: Av. Afonso Pena, 1894 | 61 | C |
| Num. Lote CTM: 10256000180 | | |

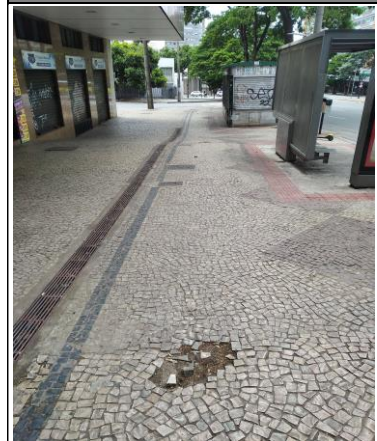
### Foto Geral

| ID | Itens Avaliados | Respostas | Nota |
|---|---|---|---|
| P_4 | Existência de Buracos ? | Poucos | 5 |
| P_5 | Condições Gerais do Piso e meio-fio da calçada ? | Regular | 5 |
| P_16 | Classificação geral da calçada pelo pesquisador. | Regular | 5 |

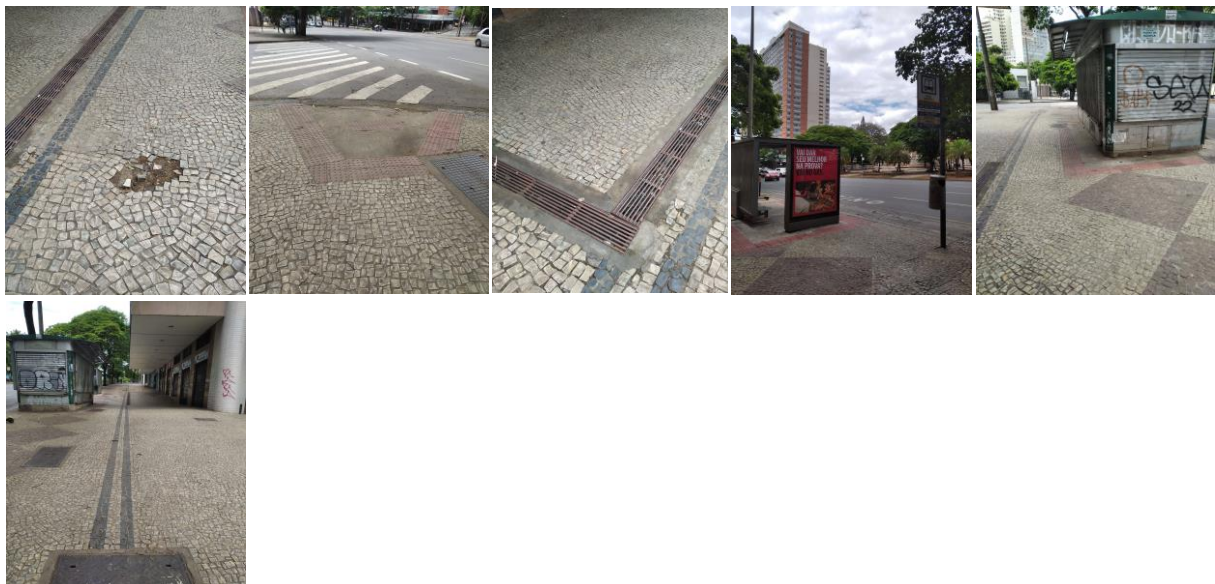
### Fotos Complementares - Detalhes do Passeio

| ID | Itens Avaliados | Respostas | Nota |
|---|---|---|---|
| P_7_1_2 | Se for do Tipo 1, O rebaixo tem abas conforme a norma ? | Não | -1 |
| P_7_3 | O rebaixo possui piso tátil ? | Tem só piso de alerta | -1 |
