| Diagnóstico da Calçada | Qualidade do Serviço | |
| Endereço: Av. João Pinheiro, 13 | 53 | C |
| Num. Lote CTM: 10324400340 | | |

# Lote 5 - Rota: Sul

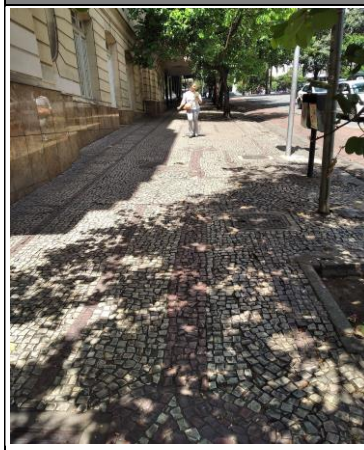
Foto Geral

| ID | Itens Avaliados | Respostas | Nota |
|---|---|---|---|
| P_16 | Classificação geral da calçada pelo pesquisador. | Regular | 5 |

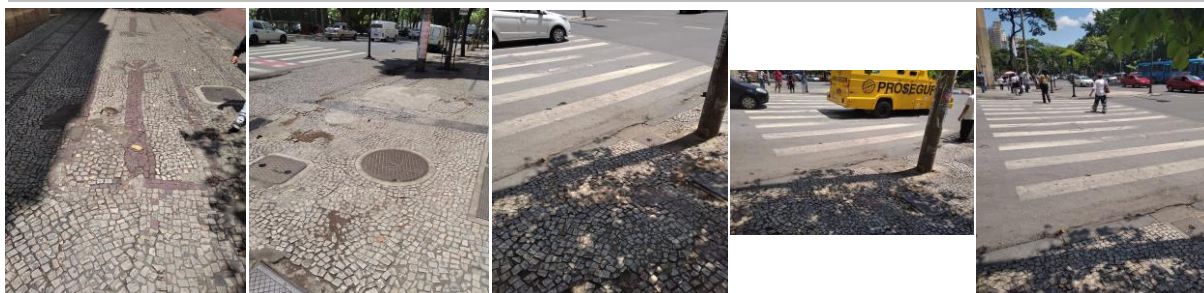
Fotos Complementares - Detalhes do Passeio

| ID | Itens Avaliados | Respostas | Nota |
|---|---|---|---|
| P_4 | Existência de Buracos ? | Poucos | 5 |
| P_5 | Condições Gerais do Piso e meio-fio da calçada ? | Regular | 5 |
| P_7 | Tem rebaixamento de calçada para Pedestre ? | Não, mas deveria ter. | 0 |
