# Lote 4 - Rota: Raja Gabáglia

**FRATAR**  
ENGENHARIA CONSULTIVA

| Diagnóstico da Calçada | Qualidade do Serviço | |
| Endereço: Rua São Paulo, 1106 | 63 | C |

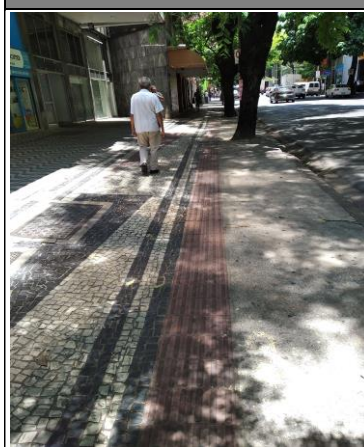
## Foto Geral

| ID | Itens Avaliados | Respostas | Nota |
|---|---|---|---|
| P_3 | Tipo de revestimento da calçada ? | Pedra Portuguesa | 8 |
| P_4 | Existência de Buracos ? | Poucos | 5 |
| P_5 | Condições Gerais do Piso e meio-fio da calçada ? | Regular | 5 |
| P_16 | Classificação geral da calçada pelo pesquisador. | Regular | 5 |

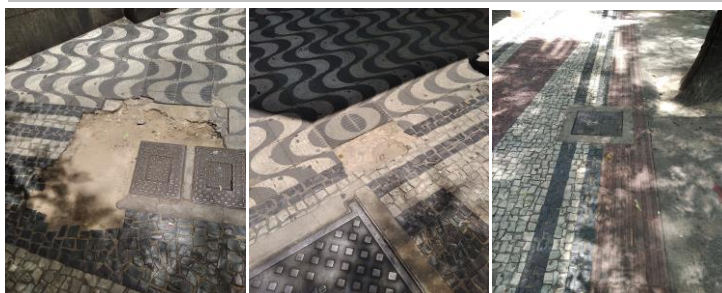
## Fotos Complementares - Detalhes do Passeio

| ID | Itens Avaliados | Respostas | Nota |
|---|---|---|---|
| P_8_1 | O piso tátil está no eixo da faixa livre ? | Não | 0 |
| P_8_2 | Se tem uma leve mudança de direção está conforme a norma ? | Não | 0 |
