# Lote 1 - Rota: Padre Pedro Pinto

**FRATAR**  
ENGENHARIA CONSULTIVA

| Diagnóstico da Calçada | Qualidade do Serviço | |
|---|---|---|
| Endereço: Rua Padre Pedro Pinto, 2524 | 61 | C |
| Num. Lote CTM: 190177400075 | | |

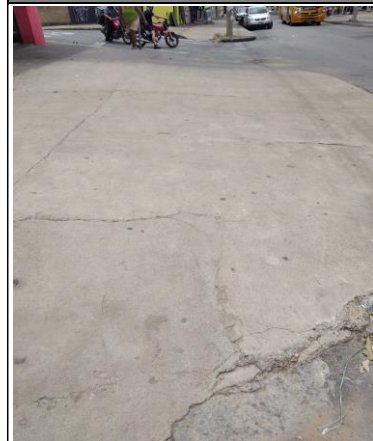
## Foto Geral

| ID | Itens Avaliados | Respostas | Nota |
|---|---|---|---|
| P_4 | Existência de Buracos ? | Poucos | 5 |
| P_5 | Condições Gerais do Piso e meio-fio da calçada ? | Regular | 5 |
| P_6 | Presença de desníveis ? | Leve | 7 |
| P_16 | Classificação geral da calçada pelo pesquisador. | Regular | 5 |
