# Lote 1 - Rota: Noroeste

**FRATAR**  
ENGENHARIA CONSULTIVA

| Diagnóstico da Calçada | Qualidade do Serviço | |
| Endereço: Av. Brigadeiro Eduardo Gomes, 1025 | 75 | B |

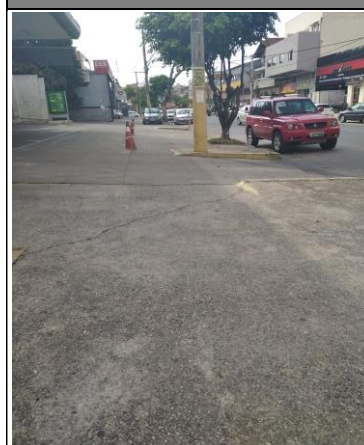
## Foto Geral

| ID | Itens Avaliados | Respostas | Nota |
|---|---|---|---|
| P_5 | Condições Gerais do Piso e meio-fio da calçada ? | Regular | 5 |
| P_6 | Presença de desníveis ? | Leve | 7 |
| P_11 | O Passeio está no padrão da SMPU ? | Não | 0 |
| P_16 | Classificação geral da calçada pelo pesquisador. | Regular | 5 |

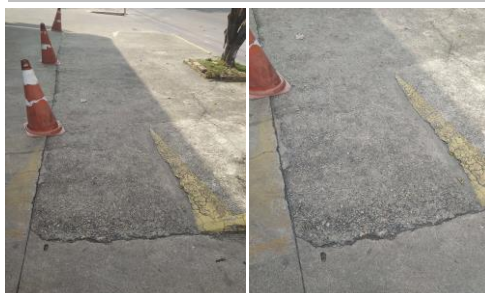
## Fotos Complementares - Detalhes do Passeio

| ID | Itens Avaliados | Respostas | Nota |
|---|---|---|---|
| P_7_1_2 | Se for do Tipo 1, O rebaixo tem abas conforme a norma ? | Não | -1 |
| P_7_3 | O rebaixo possui piso tátil ? | Não tem nenhum | -1 |
