## Lote 4 - Rota: Raja Gabágia

| Diagnóstico da Calçada | Qualidade do Serviço | |
| Endereço: Av. Raja Gabaglia, 2654 | 60 | C |
| Data do Registro: 11/11/2019 08:53:02 | | |

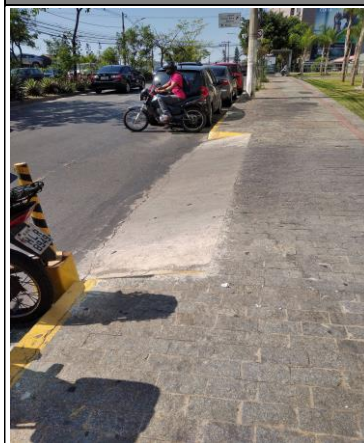
### Foto Geral

| ID | Itens Avaliados | Respostas | Nota |
|---|---|---|---|
| P_4 | Existência de Buracos ? | Poucos | 5 |
| P_5 | Condições Gerais do Piso e meio-fio da calçada ? | Regular | 5 |
| P_9 | A calçada Possui Rebaixamento de Veículos correto ? | Não | 0 |
| P_16 | Classificação geral da calçada pelo pesquisador. | Regular | 5 |

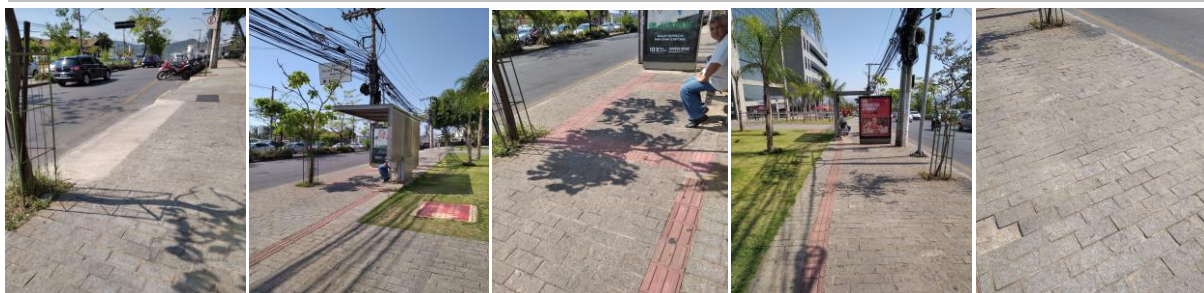
### Fotos Complementares - Detalhes do Passeio

| ID | Itens Avaliados | Respostas | Nota |
|---|---|---|---|
| P_8_1 | O piso tátil está no eixo da faixa livre ? | Não | 0 |
| P_8_2 | Se tem uma leve mudança de direção está conforme a norma ? | Não | 0 |
| P_8_6 | Tem piso tátil em pontos de ônibus conforme a norma? | Não | 0 |
