# Lote 1 - Rota: Noroeste

**FRATAR**  
ENGENHARIA CONSULTIVA

| Diagnóstico da Calçada | Qualidade do Serviço | |
| Endereço: Av. Abílio Machado, 926 | 62 | C |

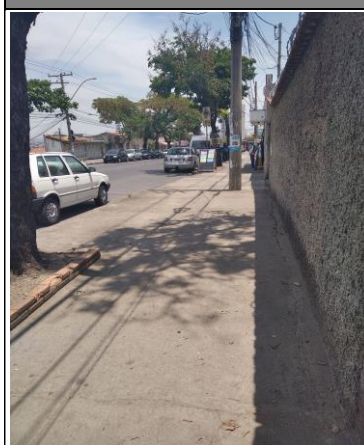
## Foto Geral

| ID | Itens Avaliados | Respostas | Nota |
|---|---|---|---|
| P_4 | Existência de Buracos ? | Poucos | 5 |
| P_5 | Condições Gerais do Piso e meio-fio da calçada ? | Regular | 5 |
| P_6 | Presença de desníveis ? | Leve | 7 |
| P_16 | Classificação geral da calçada pelo pesquisador. | Regular | 5 |
