# Lote 1 - Rota: Outros

**FRATAR**  
ENGENHARIA CONSULTIVA

| Diagnóstico da Calçada | Qualidade do Serviço | |
| Endereço: Rua Beira Córrego, 266 | 43 | D |

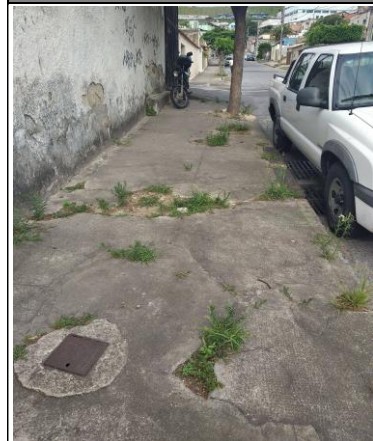
## Foto Geral

| ID | Itens Avaliados | Respostas | Nota |
|---|---|---|---|
| P_4 | Existência de Buracos ? | Muitos | 0 |
| P_5 | Condições Gerais do Piso e meio-fio da calçada ? | Péssimo | 0 |
| P_6 | Presença de desníveis ? | Médio | 3 |
| P_16 | Classificação geral da calçada pelo pesquisador. | Ruim | 0 |
