| Diagnóstico da Calçada | Qualidade do Serviço | |
| Endereço: Rua Sena Madureira, 320 | 58 | C |
| Data do Registro: 28/10/2019 10:02:41 | | |

# Lote 1 - Rota: Carlos Luz

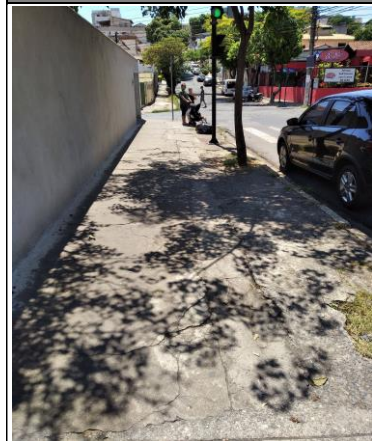
Foto Geral

| ID | Itens Avaliados | Respostas | Nota |
|---|---|---|---|
| P_5 | Condições Gerais do Piso e meio-fio da calçada ? | Péssimo | 0 |
| P_16 | Classificação geral da calçada pelo pesquisador. | Ruim | 0 |

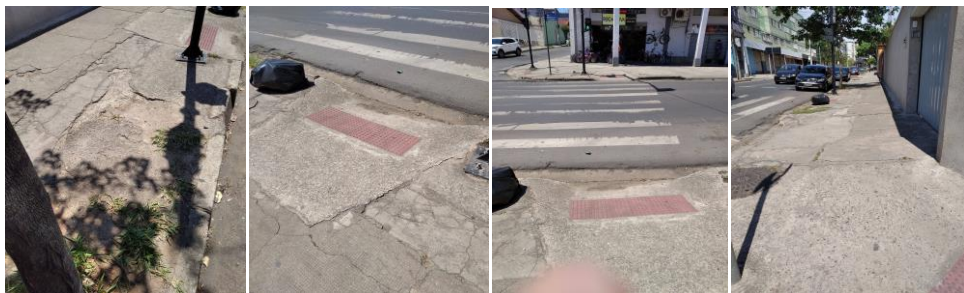
Fotos Complementares - Detalhes do Passeio

| ID | Itens Avaliados | Respostas | Nota |
|---|---|---|---|
| P_4 | Existência de Buracos ? | Poucos | 5 |

| ID | Itens Avaliados | Respostas | Nota |
|---|---|---|---|
| P_7_1_2 | Se for do Tipo 1, O rebaixo tem abas conforme a norma ? | Não | -1 |
| P_7_3 | O rebaixo possui piso tátil ? | Tem só piso de alerta | -1 |
| P_7_3_1 | O piso tátil de alerta e direcional do rebaixo está conforme a norma ? | Não | -1 |
