# Lote 5 - Rota: Sul

| Diagnóstico da Calçada | Qualidade do Serviço | |
| Endereço: Av. João Pinheiro, 39 | 53 | C |
| Data do Registro: 30/10/2019 11:01:14 | | |

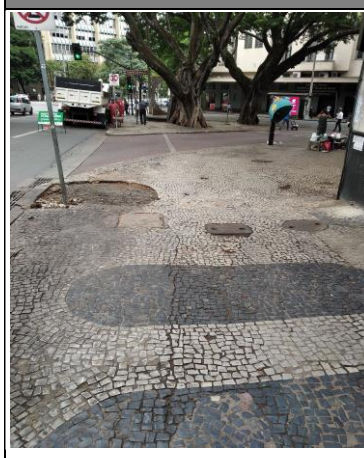
## Foto Geral

| ID | Itens Avaliados | Respostas | Nota |
|---|---|---|---|
| P_5 | Condições Gerais do Piso e meio-fio da calçada ? | Péssimo | 0 |
| P_16 | Classificação geral da calçada pelo pesquisador. | Ruim | 0 |

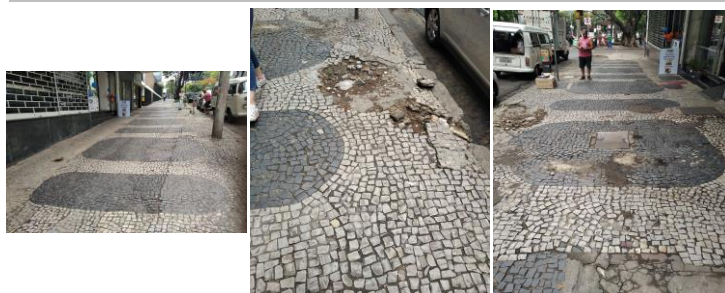
## Fotos Complementares - Detalhes do Passeio

| ID | Itens Avaliados | Respostas | Nota |
|---|---|---|---|
| P_4 | Existência de Buracos ? | Poucos | 5 |
