# Lote 1 - Rota: Padre Pedro Pinto

**FRATAR**  
ENGENHARIA CONSULTIVA

| Diagnóstico da Calçada | Qualidade do Serviço | |
|---|---|---|
| Endereço: Rua Padre Pedro Pinto, 5420 | 40 | D |
| Data do Registro: 21/11/2019 09:03:51 | | |

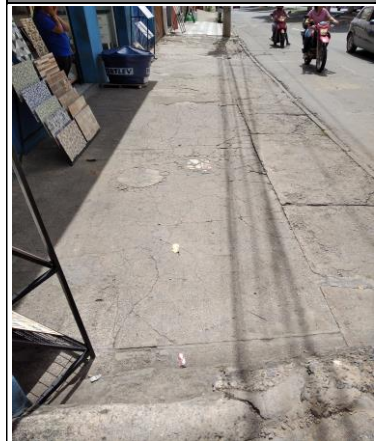
## Foto Geral

| ID | Itens Avaliados | Respostas | Nota |
|---|---|---|---|
| P_4 | Existência de Buracos ? | Muitos | 0 |
| P_5 | Condições Gerais do Piso e meio-fio da calçada ? | Péssimo | 0 |
| P_6 | Presença de desníveis ? | Severo | 0 |
| P_16 | Classificação geral da calçada pelo pesquisador. | Ruim | 0 |
