# Lote 1 - Rota: Noroeste

**FRATAR**  
ENGENHARIA CONSULTIVA

| Diagnóstico da Calçada | Qualidade do Serviço | |
|---|---|---|
| Endereço: Av. Brigadeiro Eduardo Gomes, 1957 | 55 | C |
| Num. Lote CTM: 130813000160 | | |

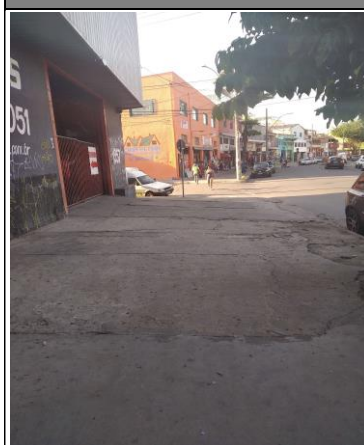
## Foto Geral

| ID | Itens Avaliados | Respostas | Nota |
|---|---|---|---|
| P_5 | Condições Gerais do Piso e meio-fio da calçada ? | Péssimo | 0 |
| P_11 | O Passeio está no padrão da SMPU ? | Não | 0 |
| P_16 | Classificação geral da calçada pelo pesquisador. | Ruim | 0 |

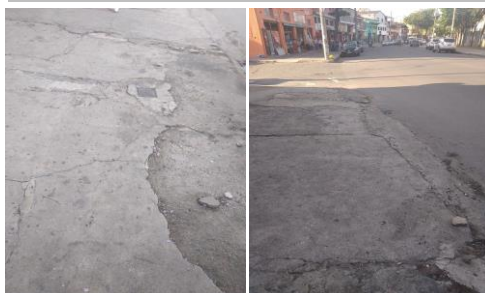
## Fotos Complementares - Detalhes do Passeio

| ID | Itens Avaliados | Respostas | Nota |
|---|---|---|---|
| P_4 | Existência de Buracos ? | Poucos | 5 |
| P_9 | A calçada Possui Rebaixamento de Veículos correto ? | Não | 0 |
