# Lote 1 - Rota: Padre Pedro Pinto

**FRATAR**  
ENGENHARIA CONSULTIVA

| Diagnóstico da Calçada | Qualidade do Serviço | |
| Endereço: Rua Padre Pedro Pinto, 1998 | 70 | C |

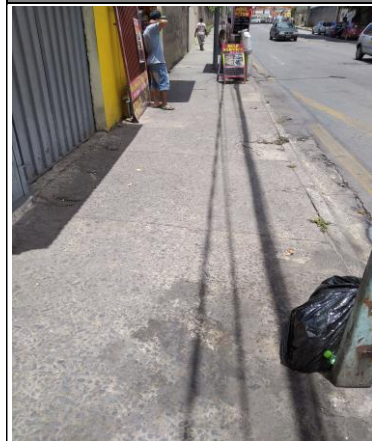
## Foto Geral

| ID | Itens Avaliados | Respostas | Nota |
|---|---|---|---|
| P_5 | Condições Gerais do Piso e meio-fio da calçada ? | Regular | 5 |
| P_9 | A calçada Possui Rebaixamento de Veículos correto ? | Não | 0 |
| P_11 | O Passeio está no padrão da SMPU ? | Não | 0 |
| P_16 | Classificação geral da calçada pelo pesquisador. | Regular | 5 |
