# Lote 1 - Rota: Padre Pedro Pinto

| Diagnóstico da Calçada | Qualidade do Serviço | |
| Endereço: Rua Padre Pedro Pinto, 2180 | 72 | B |
| Data do Registro: 21/11/2019 12:00:04 | | |

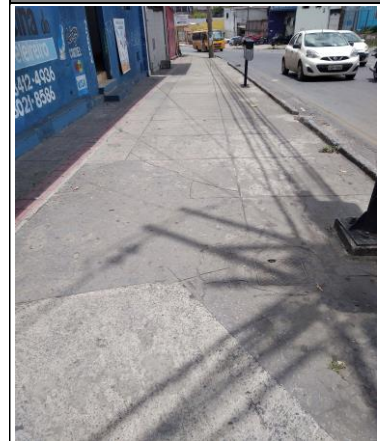
## Foto Geral

| ID | Itens Avaliados | Respostas | Nota |
|---|---|---|---|
| P_16 | Classificação geral da calçada pelo pesquisador. | Regular | 5 |

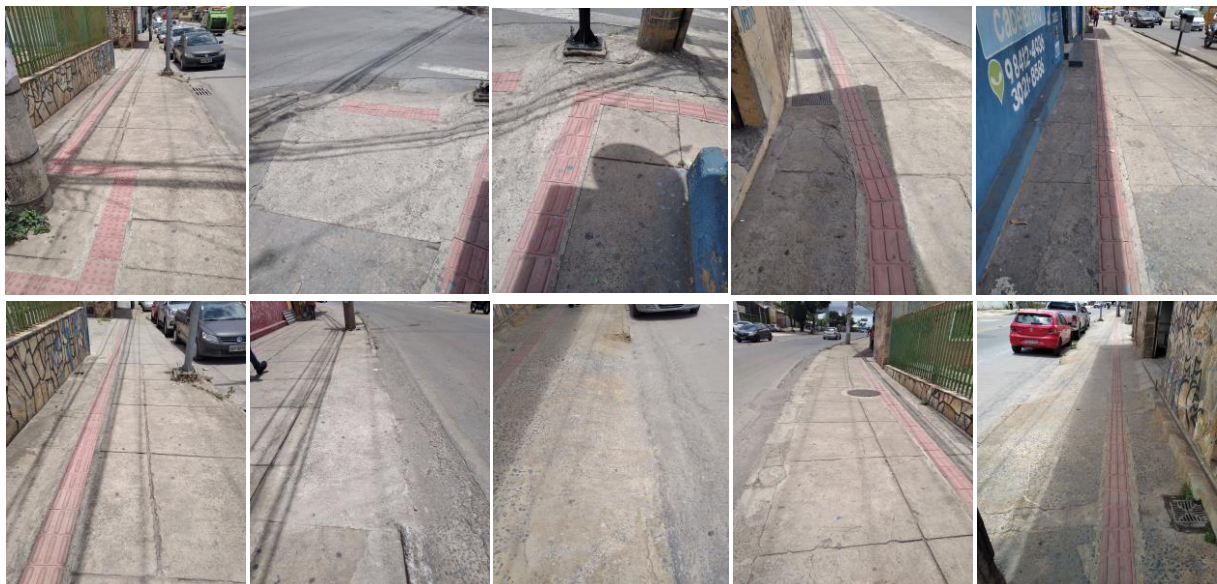
## Fotos Complementares - Detalhes do Passeio

| ID | Itens Avaliados | Respostas | Nota |
|---|---|---|---|
| P_9 | A calçada Possui Rebaixamento de Veículos correto ? | Não | 0 |
| P_11 | O Passeio está no padrão da SMPU ? | Não | 0 |

| ID | Itens Avaliados | Respostas | Nota |
|---|---|---|---|
| P_7_1_2 | Se for do Tipo 1, O rebaixo tem abas conforme a norma ? | Não | -1 |
| P_7_3 | O rebaixo possui piso tátil ? | Tem só piso de alerta | -1 |
| P_7_3_1 | O piso tátil de alerta e direcional do rebaixo está conforme a norma ? | Não | -1 |
| P_8_1 | O piso tátil está no eixo da faixa livre ? | Não | 0 |
