## Lote 4 - Rota: Contorno

| Diagnóstico da Calçada | Qualidade do Serviço | |
| Endereço: Av.Contorno, 5782 | 77 | B |
| Data do Registro: 05/11/2019 10:48:34 | | |

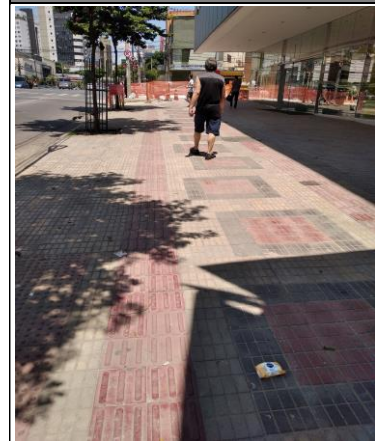
### Foto Geral

| ID | Itens Avaliados | Respostas | Nota |
|---|---|---|---|
| P_6 | Presença de desníveis ? | Leve | 7 |
| P_16 | Classificação geral da calçada pelo pesquisador. | Regular | 5 |

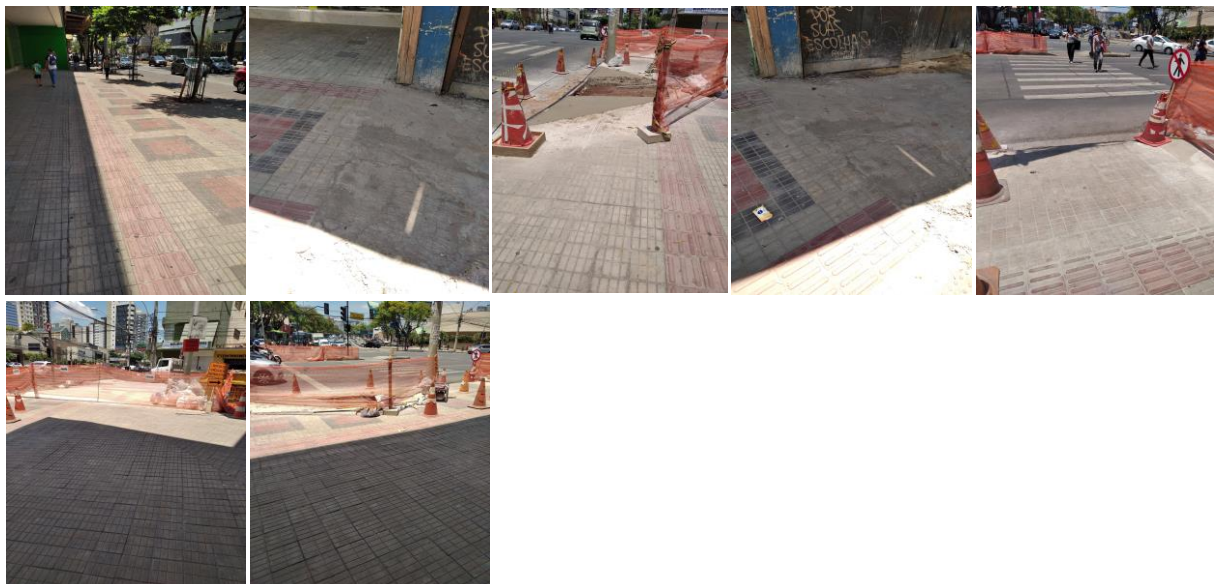
### Fotos Complementares - Detalhes do Passeio

| ID | Itens Avaliados | Respostas | Nota |
|---|---|---|---|
| P_8_1 | O piso tátil está no eixo da faixa livre ? | Não | 0 |
| P_8_2 | Se tem uma leve mudança de direção está conforme a norma ? | Não | 0 |
