# Lote 1 - Rota: Padre Pedro Pinto

| Diagnóstico da Calçada | Qualidade do Serviço | |
| Endereço: Rua Padre Pedro Pinto, 6280 | 53 | C |
| Data do Registro: 13/11/2019 11:35:00 | | |

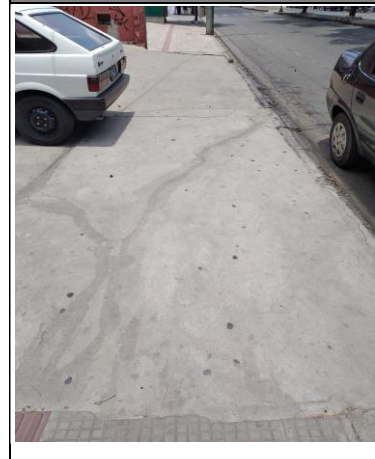
Foto Geral

| ID | Itens Avaliados | Respostas | Nota |
|---|---|---|---|
| P_4 | Existência de Buracos ? | Poucos | 5 |
| P_6 | Presença de desníveis ? | Médio | 3 |
| P_12 | A testada possui prática de estacionamento sobre o passeio ? | Sim | 0 |
| P_16 | Classificação geral da calçada pelo pesquisador. | Regular | 5 |
