# Lote 5 - Rota: Afonso Pena

**FRATAR**  
ENGENHARIA CONSULTIVA

| Diagnóstico da Calçada | Qualidade do Serviço | |
| Endereço: Av. Afonso Pena, 9274 | 55 | C |

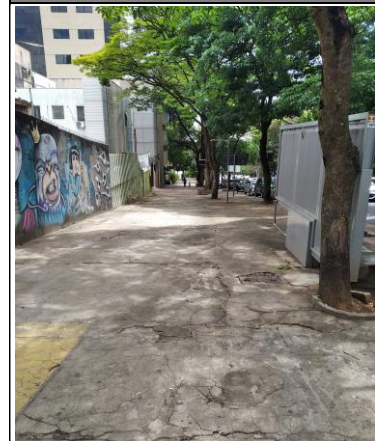
## Foto Geral

| ID | Itens Avaliados | Respostas | Nota |
|---|---|---|---|
| P_5 | Condições Gerais do Piso e meio-fio da calçada ? | Péssimo | 0 |
| P_16 | Classificação geral da calçada pelo pesquisador. | Ruim | 0 |

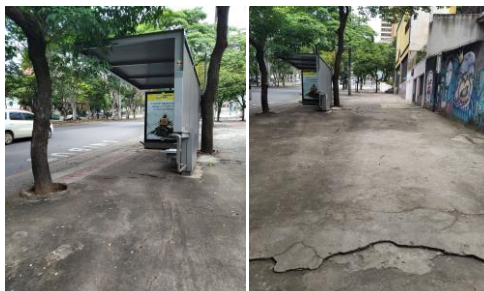
## Fotos Complementares - Detalhes do Passeio

| ID | Itens Avaliados | Respostas | Nota |
|---|---|---|---|
| P_4 | Existência de Buracos ? | Poucos | 5 |
