## Lote 4 - Rota: Contorno

**FRATAR**  
ENGENHARIA CONSULTIVA

| Diagnóstico da Calçada | Qualidade do Serviço | |
| Endereço: Av.Contorno, 10695 | 50 | D |

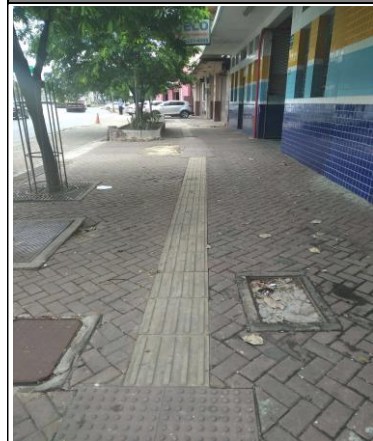
Foto Geral

| ID | Itens Avaliados | Respostas | Nota |
|---|---|---|---|
| P_4 | Existência de Buracos ? | Muitos | 0 |
| P_5 | Condições Gerais do Piso e meio-fio da calçada ? | Péssimo | 0 |
| P_12 | A testada possui prática de estacionamento sobre o passeio ? | Sim | 0 |
| P_16 | Classificação geral da calçada pelo pesquisador. | Ruim | 0 |
