# Lote 3 - Rota: Augusto de Lima

**FRATAR**  
ENGENHARIA CONSULTIVA

| Diagnóstico da Calçada | Qualidade do Serviço | |
| Endereço: Av. Augusto de Lima, 1313 | 73 | B |

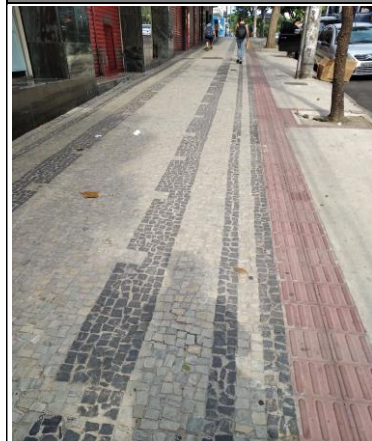
## Foto Geral

| ID | Itens Avaliados | Respostas | Nota |
|---|---|---|---|
| P_16 | Classificação geral da calçada pelo pesquisador. | Regular | 5 |
